Emprego de geossintéticos para recomposição de talude com recuperação da geometria original e uso de solo local

RESUMO: Os geossintéticos são materiais bastante versáteis que podem ser empregados em obras de Engenharia Geotécnica com diversas funções. Este artigo apresenta um caso de obra onde os geossintéticos foram utilizados para a recomposição de um talude após a sua ruptura. Trata-se de uma obra peculiar devido, principalmente, à utilização de diferentes geossintéticos em um mesmo caso. A recomposição do talude foi executada por meio da técnica de solo envelopado com geotêxtil tecido. Adicionalmente, geocompostos drenantes foram posicionados entre o solo compactado e o solo natural para promover a drenagem da água do interior do maciço. Outro sistema de drenagem foi previsto na base do talude (trincheira drenante), composto por um geotubo envolvido por material granular e um geotêxtil não-tecido. Por fim, o revestimento de face foi executado com geocélulas preenchidas com solo e coberttas com placas de grama. Assim, cinco geossintéticos diferentes foram empregados nessa obra, com funções distintas. Tecnicamente, destacam-se a flexibilidade e rapidez de execução da obra como p

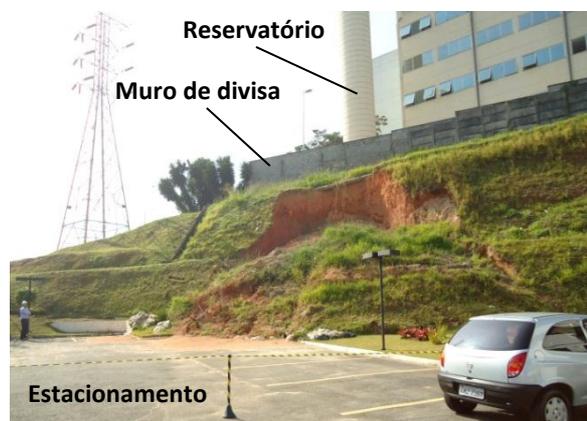
Figura 2. Aparência do talude de divisa após ocorrência do deslizamento de solo.

O referido deslizamento teve uma proporção significativa e movimentou um volume de solo estimado em cerca de 400 m³. Percebeu-se que maior parte do solo deslocado foi originária do lance superior do talude, o que poderia comprometer as estruturas adjacentes, visíveis na Figura 2 (e.g. reservatório, o muro de divisa, um dos prédios da escola ao fundo, à direita, e o

Em princípio, as causas do deslizamento de solo não foram detectadas. Contudo, suspeitou-se da ocorrência de algum vazamento no sistema de abastecimento do reservatório da escola, situado no topo do talude. Essa hipótese foi confirmada nas primeiras operações para o reparo do talude, quando da remoção do solo deslocado para limpeza do terreno. Verificou-se que a tubulação que abastece o referido reservatório apresentava vazamento em um trecho próximo ao talude em questão. Assim, existem evidências que apontam esse dano no sistema de abastecimento do reservatório da escola adjacente ao talude como causa principal do deslizamento de solo apresentado neste artigo. Pode-se, portanto, inferir que a infiltração de água no subsolo decorrente desse vazamento ocasionou uma elevação no grau de saturação do solo e redução da sua resistência ao cisalhamento, juntamente com elevação do peso específico. O resultado desse processo foi a ruptura do talude.

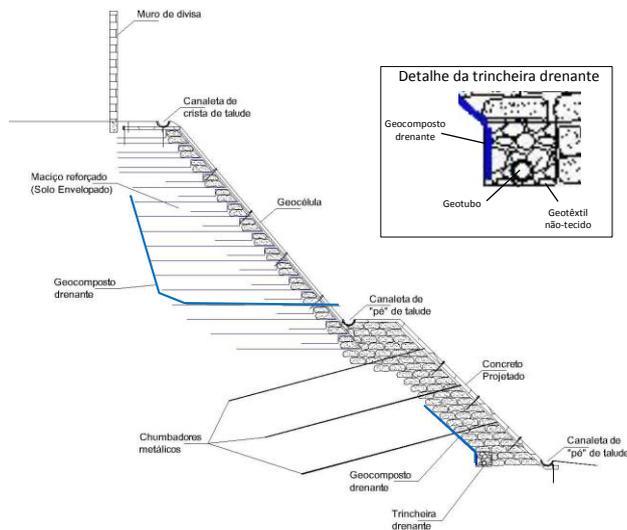
O lance superior do talude (solo envelopado) foi reconstituído com o emprego de um geotêxtil tecido unidirecional, com resistência à tração no sentido longitudinal de fabricação igual a 50 kN/m (valor nominal). O solo envelopado

Figura 3. Seção transversal esquemática da solução adotada para recomposição do talude apresentado neste artigo.

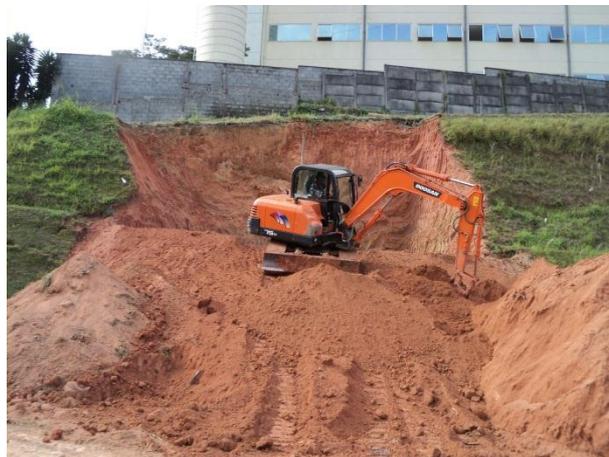
A primeira etapa da obra refere-se à limpeza mecanizada de toda a área afetada pelo deslizamento. Esse procedimento foi realizado para remover entulhos e vegetação presentes no local. Adicionalmente, foram executados cortes no terreno adjacente para obter a área necessária para a disposição dos elementos de reforço (geotêxtil tecido). Assim, procedeu-se a escavação mecanizada do talude para iniciar os serviços de recomposição do mesmo com a solução proposta (Figura 4).

Figura 4. Escavação mecanizada do talude para limpeza e terraplenagem do solo de fundação.

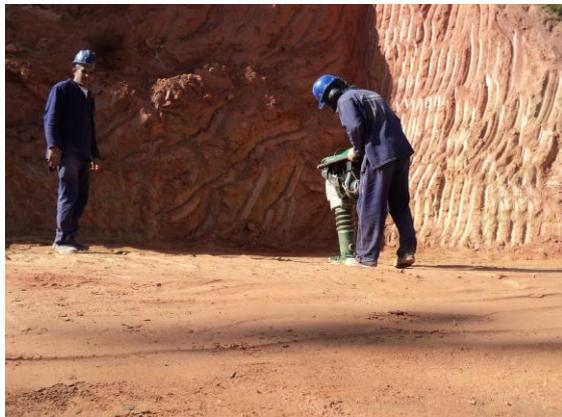
Figura 5. Regularização do solo de fundação do aterro reforçado.

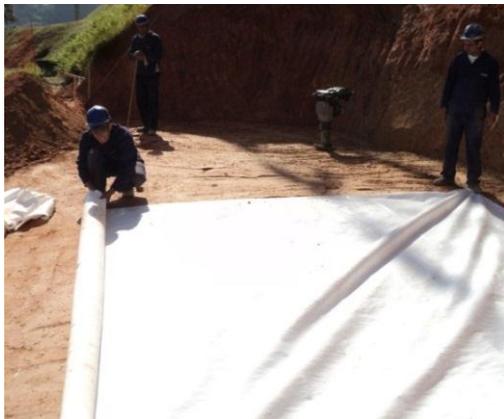
Figura 6. Lançamento da primeira camada de reforço (geotêxtil tecido).

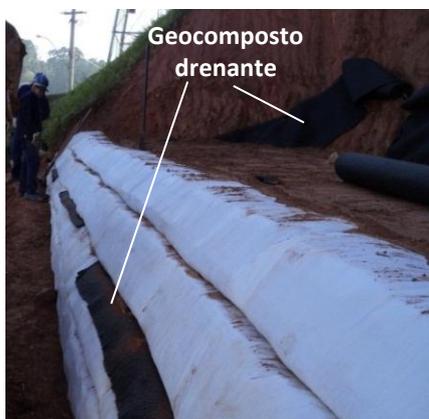
Figura 7. Vista de uma camada intermediária concluída e da face do aterro reforçado. Destaque para a visualização do geocomposto drenante.

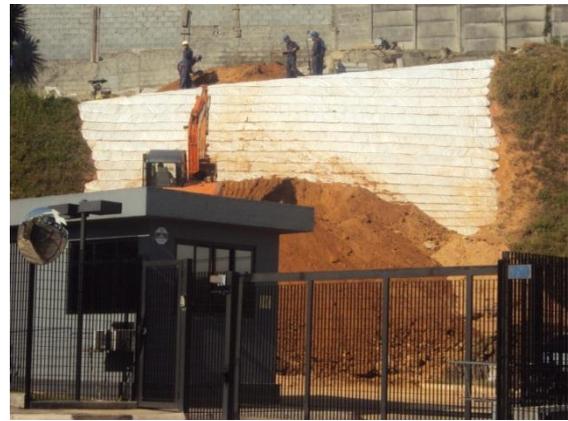
Figura 8. Vista frontal do aterro reforçado após a conclusão da etapa de instalação dos reforços e compactação do solo em camadas.

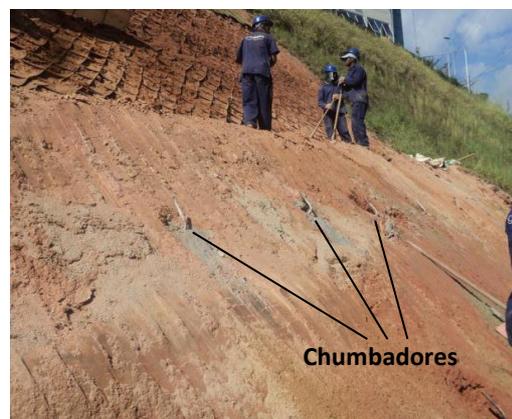
A execução do solo grampeado no lance inferior do talude foi iniciada após a recomposição do seu trecho superior. Foram instaladas três linhas de chumbadores metálicos, totalizando 18 chumbadores, com comprimento de 4,0 m e diâmetro do furo de 75 mm. A Figura 9 ilustra a execução do reforço em solo grampeado, com a localização de três chumbadores.

Figura 9. Execução de chumbadores metálicos na porção inferior do talude.

A perfuração para instalação dos chumbadores provocou a saída de água do interior do maciço de solo pelos furos adjacentes, já executados. Esse fato foi mais um indicativo de que a elevação do grau de saturação do solo devido a um vazamento na tubulação de abastecimento do reservatório tenha sido a causa principal da ruptura do talude. Diante desse novo aspecto, optou-se pela execução de drenos horizontais profundos (DHP) no lance inferior do talude,

com o propósito de facilitar a drenagem da água nessa região e, conseqüentemente, garantir a eficiência da técnica de solo grampeado. Foram instalados seis DHP's com 6,00 m de comprimento ao longo da extensão do talude inferior. Cinco deles promoveram a drenagem contínua de água do maciço por cerca de quatro dias após a sua instalação, indicando a presença de um volume significativo de água no solo.

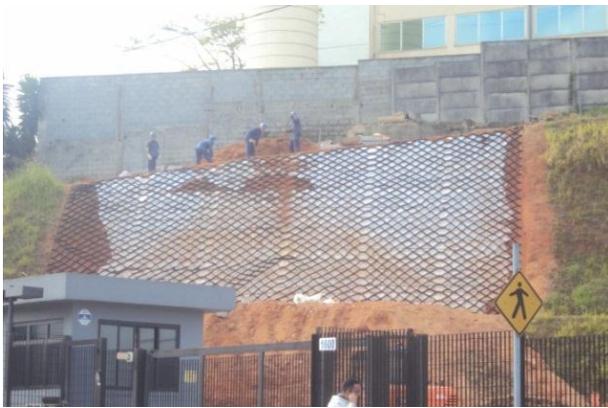
Figura 10. Disposição de geocélulas sobre a face do lance superior do talude.

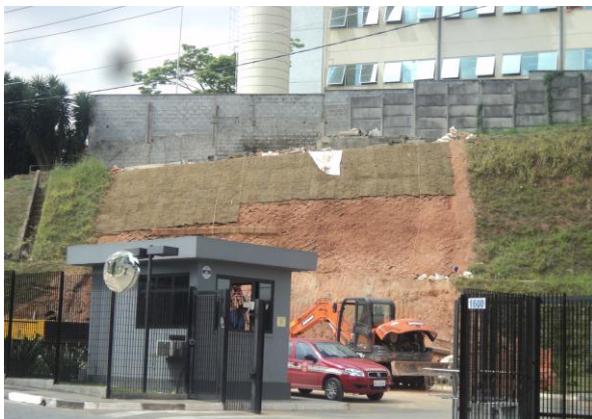
Figura 11. Recobrimento parcial da face do lance superior do talude com placas de grama.

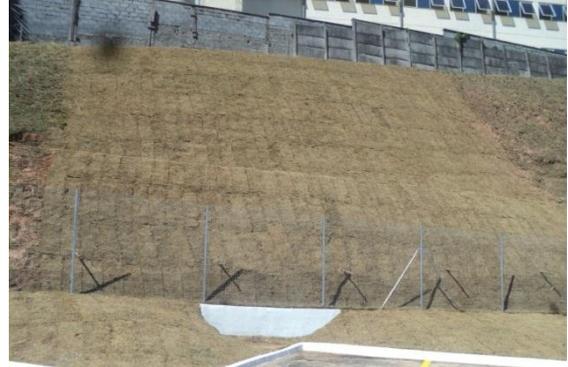
Figura 12. Vista frontal do talude recuperado após execução do revestimento de face com placas de grama.

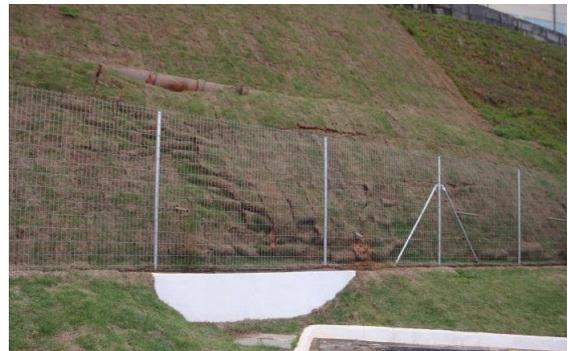
Conforme mencionado anteriormente, o lance inferior do talude apresentou rupturas superficiais localizadas (Figura 13). Em visita ao local no mesmo dia do acontecimento, verificou-se um elevado teor de umidade do solo e a vazão expressiva de água em cinco DHP's. A elevação no teor de umidade do solo superficial pôde ser atribuída à elevada precipitação incidente na região nos dias anteriores. Por outro lado, a vazão significativa pelos DHP's poderia indicar a existência de infiltração de água no subsolo por, possivelmente, algum dano existente em instalações próximas ao local.

Figura 13. Vista frontal do lance inferior do talude afetado após deslizamento superficial de solo.

Optou-se por remover todo o solo deslocado com o propósito de identificar a magnitude do deslizamento. Esse procedimento foi acompanhado continuamente por engenheiro geotécnico, que determinou o encerramento da operação quando a condição do solo foi adequada. Devido à vazão expressiva de água nos DHP's, um sistema de trincheira drenante foi associado aos DHP's como alternativa para drenagem da água do maciço de solo. Adicionalmente, um geo-

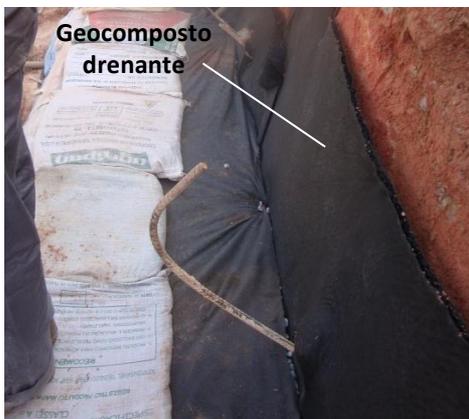
Figura 14. Detalhe do geocomposto drenante disposto na face do talude com a função de conduzir a água advinda do interior do maciço de solo para a trincheira drenante.

composto drenante foi posicionado sobre o talude para interceptar possíveis fluxos de água advindos do maciço de solo e conduzi-los à trincheira drenante (Figura 14). O passo seguinte foi promover a recomposição da geometria original do talude com utilização de sacaria preenchida com solo local. As Figuras 15 e 16 apresentam uma etapa parcial do posicionamento da sacaria e o aspecto final após o término do serviço, respectivamente.

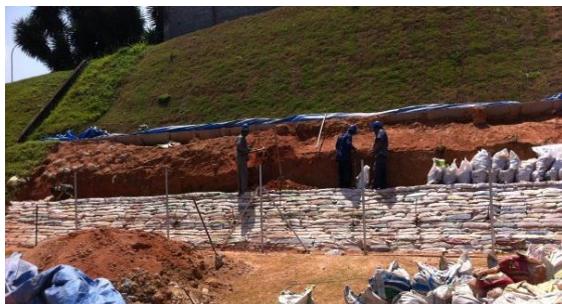
Figura 15. Recomposição do lance inferior do talude com utilização de sacaria preenchida com solo local.

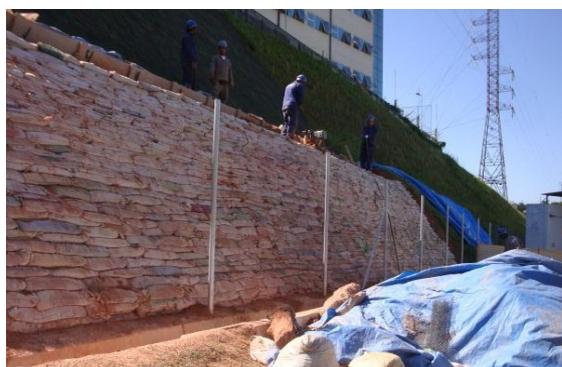
Figura 16. Aparência do lance inferior do talude após conclusão do serviço de instalação de sacaria.

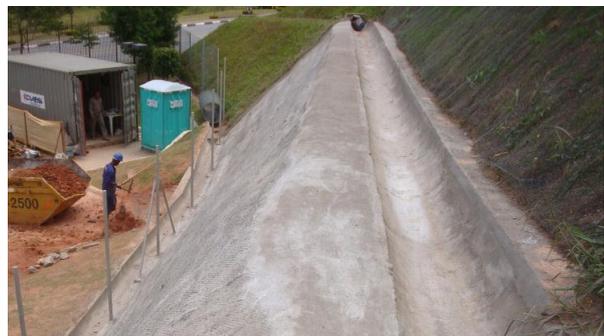
Figura 17. Detalhe do revestimento de face com concreto projetado executado no lance inferior do talude.

Diante das incertezas sobre as possíveis causas da recorrência do deslizamento de solo, optou-se por revestir a face do trecho com uma solução que minimizasse a infiltração de águas superficiais no maciço. Essa alternativa teve o objetivo de evitar uma elevação no grau de saturação do solo devido a causas externas. Assim, foi adotado o revestimento de face em concreto projetado. A Figura 17 apresenta o aspecto final do lance inferior do talude após a conclusão desse serviço.
