Associação de técnicas tradicionais e inovadoras de estabilização e reforço de maciço de solo

Association of traditional and innovative techniques for stabilization and reinforcement soil

RESUMO: Este artigo apresenta um caso de obra para estabilização de uma encosta, com desnível superior a 80 m, por meio de um sistema misto de solo reforçado com geossintéticos e tirantes, em Itapevi/SP, para permitir a construção de um galpão industrial no seu topo. Foram empregadas geogrelhas como elemento de reforço nos muros, cujas faces receberam acabamento de acordo com a estética desejada. Tirantes com 45 m de comprimento complementaram a solução geotécnica utilizada. Enfatiza-se aspectos importantes inerentes ao reforço de solos com geossintéticos, como rapidez construtiva, flexibilidade na associação a outras técnicas e economia e proteção ao meio ambiente devido ao uso de solo local.

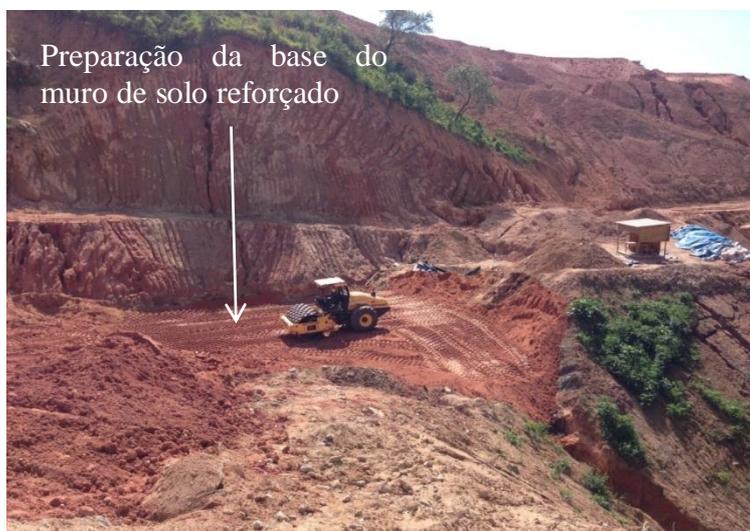
O local da obra apresenta um desnível de 80 m de altura, aproximadamente, cujo projeto prevê lances de taludes intercalados com bermas, nas quais devem ser executadas canaletas de drenagem superficial. No platô criado na parte superior deste desnível está sendo construído um galpão de armazenamento que receberá tráfego de caminhões pesados. Na Figura 1 é mostrada a base do muro de solo reforçado (Muro 03) na etapa de regularização e compactação de solo.

Figura 1 - Base do Muro 03 na etapa de preparação.

A primeira etapa da obra refere-se à limpeza mecanizada da área onde foi construído o muro de solo reforçado na parte inferior do talude (Muro 03). O solo de fundação desse muro apresentou baixa resistência à penetração nas sondagens de simples reconhecimento executadas (N_{SPT} entre 3 e 4), insuficiente para o apoio deste aterro reforçado. Além disso, a substituição do solo de fundação se mostrou inviável tecnicamente devido à topografia altamente acidentada. Assim, foi necessário recorrer às técnicas de reforço de solo *in loco* por meio da injeção de consolidação com calda de cimento (microestacas) (Figura 3). Portanto, após a limpeza do terreno e regularização da superfície para a entrada de maquinário, foram executadas 88 estacas com 6 m de comprimento.

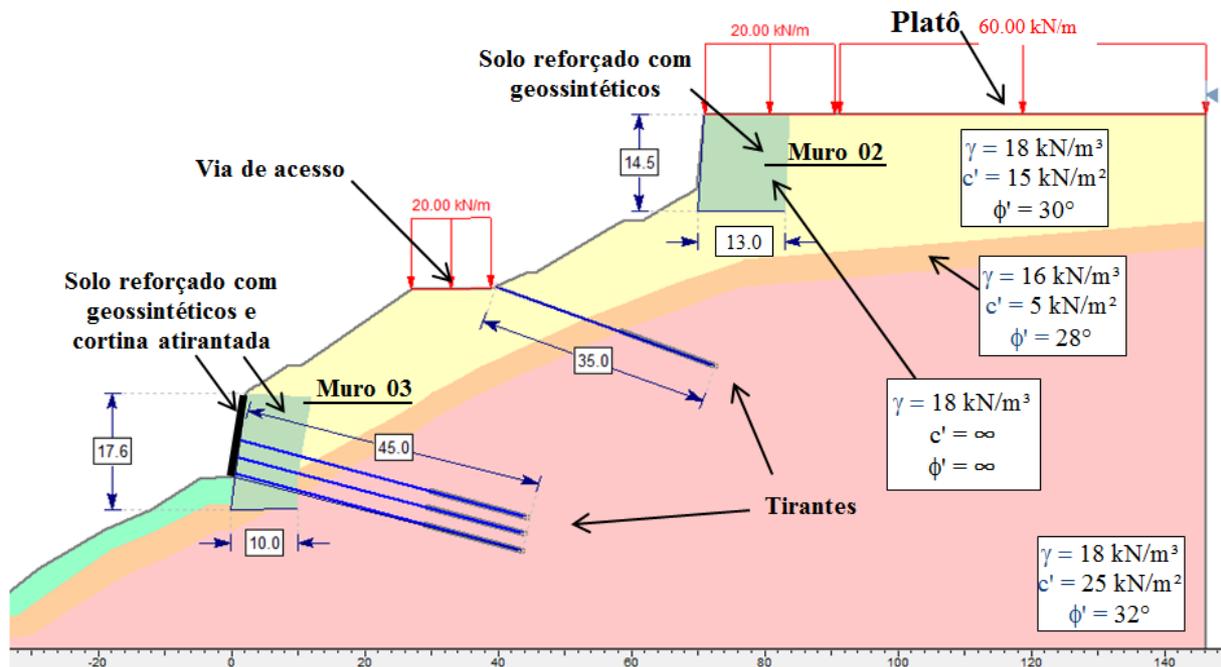
versatilidade também diz respeito à associação com outras técnicas, neste caso, com o uso de tirantes. Além disso, dada à complexidade deste problema de engenharia, a solução proposta é composta por diversos sistemas de estabilização. A Figura 2 apresenta a seção típica proposta neste caso de obra.

Figura 2 - Seção típica (unidades em metros).

Como pode ser visualizado na Figura 2, a ampliação do platô no topo do talude exigiu o projeto de um muro de solo reforçado com geossintéticos na parte superior do talude e outro na sua parte inferior. Adicionalmente, na porção central do talude, foi prevista uma linha de tirantes com 35 m de comprimento. Outras três linhas de tirantes (45 m de comprimento) foram previstas na construção do muro inferior. Os sistemas de faceamento foram escolhidos de acordo com a estética necessária a cada parte do muro e dependendo do quão visível ficaria a respectiva porção da obra. Porém, no caso do Muro 03, o sistema de faceamento deveria ter rigidez suficiente para resistir aos esforços de protensão dos tirantes.

O muro de solo reforçado com geossintéticos situado na região superior do talude (Muro 02) foi executado com geogrelhas uniaxiais manufaturadas pela Geo Soluções/Strata. O projeto previu a disposição de geogrelhas com resistência nominal variando entre 40 kN/m e 120 kN/m, espaçadas verticalmente a cada 60 cm. Neste muro foi utilizado um sistema de faceamento composto por blocos segmentais de concreto (Geobloco H), devido à sua maior visibilidade e necessidade de apelo estético. Este sistema de faceamento apresenta considerável vantagem construtiva, devido à elevada produtividade, mesmo em períodos chuvosos. Este muro possui 230 m de comprimento.

Na base do talude, foi previsto um muro de solo reforçado com geossintéticos juntamente com a execução de três linhas de tirantes. Neste muro, foi previsto reforço do solo com geogrelhas uniaxiais Stratagrid. O projeto previu a disposição de geogrelhas com resistência nominal variando entre 40 kN/m e 120 kN/m, espaçadas verticalmente a cada 50 cm. A face foi executada com utilização de sacaria de rafia preenchida com solo local e geotêxtil não-tecido para confinamento das camadas. A conclusão deste muro considera a execução de uma cortina de concreto armado na face do aterro reforçado (Muro 03), de modo a trabalhar como uma estrutura de reação capaz de absorver os esforços de protensão dos tirantes de 45 m de comprimento, cada. O comprimento total desse muro é 70 m, aproximadamente.

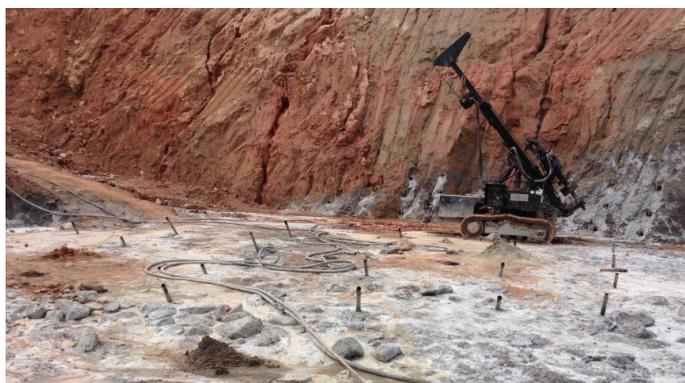
Figura 3 - Reforço do solo de fundação do muro inferior com injeção de consolidação.

O local onde foi executado o Muro 03 e a situação topográfica no seu entorno inviabilizava a substituição do solo de fundação, que apresentava N_{SPT} entre 3 e 4. Assim, como alternativa à técnica de substituição de solo foi adotado o sistema de injeção de consolidação do solo com utilização de calda de cimento (microestacas) em toda a base do Muro 03, de modo a melhorar a capacidade de carga dessa porção de solo e permitir a execução do aterro.

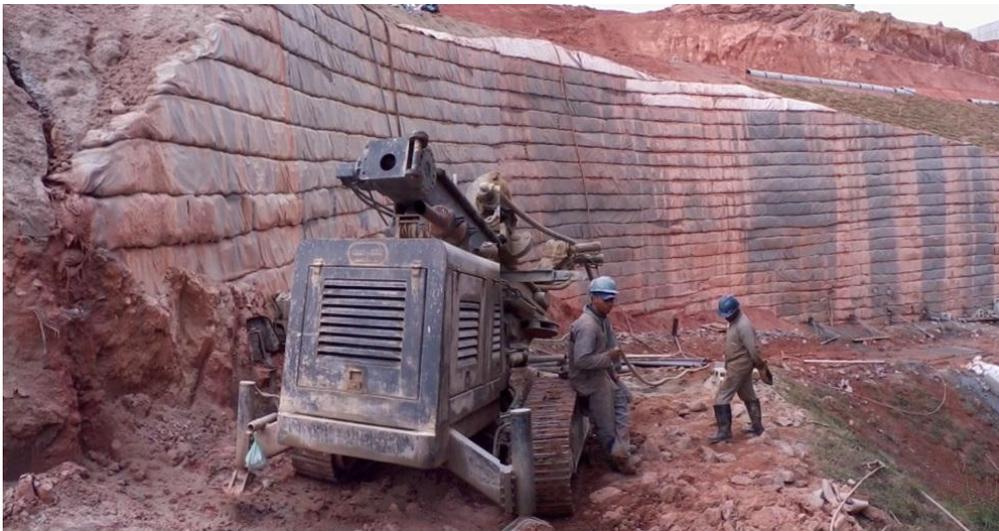
Com o solo de fundação devidamente regularizado e reforçado se iniciou a execução do Muro 03. Camadas de solo compactado foram executadas com a disposição adequada da geogrelha até atingir a altura desejada (17,6 m), considerando o trecho de embutimento no maciço de solo. O fechamento e estabilização da face foi executado com sacaria de ráfia preenchida com solo local, envolta por manta geotêxtil não tecido com gramatura 130 g/cm² (Figura 4) fabricado e fornecido por fabricante nacional. Após a construção do aterro reforçado, foram executadas três linhas de tirantes com 45 m de comprimento, cada. A fase final do muro contempla a execução de uma cortina de concreto armado, para possibilitar a protensão dos tirantes.

Figura 4 - Vista geral do muro de solo reforçado (Muro 03) com visualização de uma linha de tirantes.

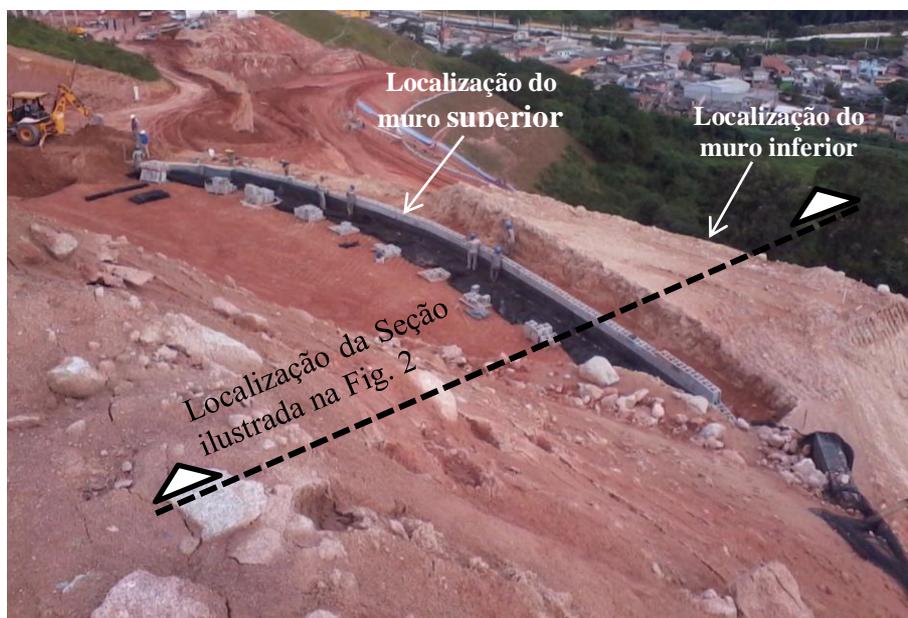
O Muro 02 foi executado em um local de maior visibilidade, portanto, optou-se por executar um faceamento de maior apelo estético. A construção do muro procedeu igualmente ao procedimento utilizado no Muro 02, com a alternância de camadas de solo compactado e a disposição de geogrelhas para reforço. Salienta-se que este muro foi concebido de forma curva para ajustar-se à geometria do local. Além disso, é importante ressaltar a possibilidade de instalação destes blocos mesmo em dias de chuva. Esses aspectos ilustram, juntamente com outros destacados anteriormente, a versatilidade e o apelo econômico da técnica empregada em solos reforçados com geossintéticos. A Figura 5 ilustra a execução da construção do Muro 02.

Figura 5 - Execução do Muro 02, com indicação do Muro 03 e localização da seção ilustrada na Figura 2.

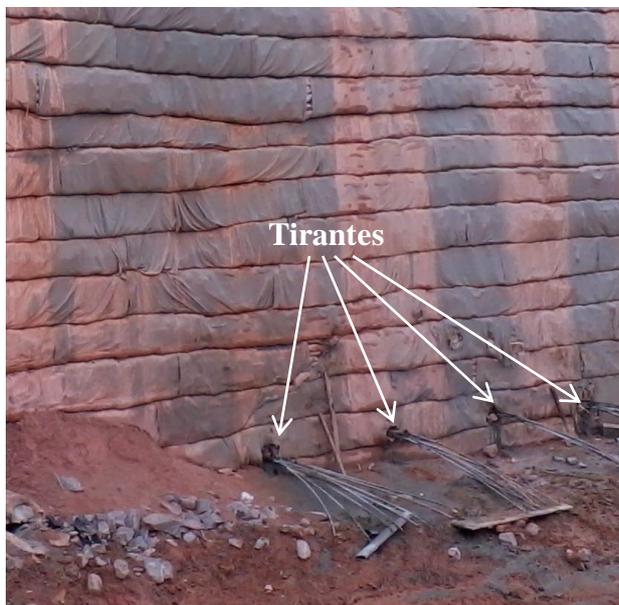
A execução do Muro 03 foi associada à execução de três linhas de tirantes, totalizando 54 unidades. A adoção desta técnica convencional de contenção e estabilização de maciços de solo, neste caso, tinha como objetivo principal garantir a estabilidade global do talude mostrado na Figura 3. Cada tirante utilizado foi composto por dez cordoalhas de aço, com capacidade de carga total de 80 ton. Os trechos livre e de ancoragem destes tirantes foram 30 m e 15 m, respectivamente. Em relação aos tirantes utilizados na seção intermediária do talude (27 unidades), os mesmos também possuem capacidade de carga de 80 ton e comprimento de 35 m, sendo 15 m de

comprimento de ancoragem e 15 m de trecho livre. Na Figura 6 é mostrada a face do Muro 3 e a primeira linha de tirantes já executados, porém sem protensão.

Figura 6 – 1º linha de tirantes do Muro 03, detalhe da face envelopada.

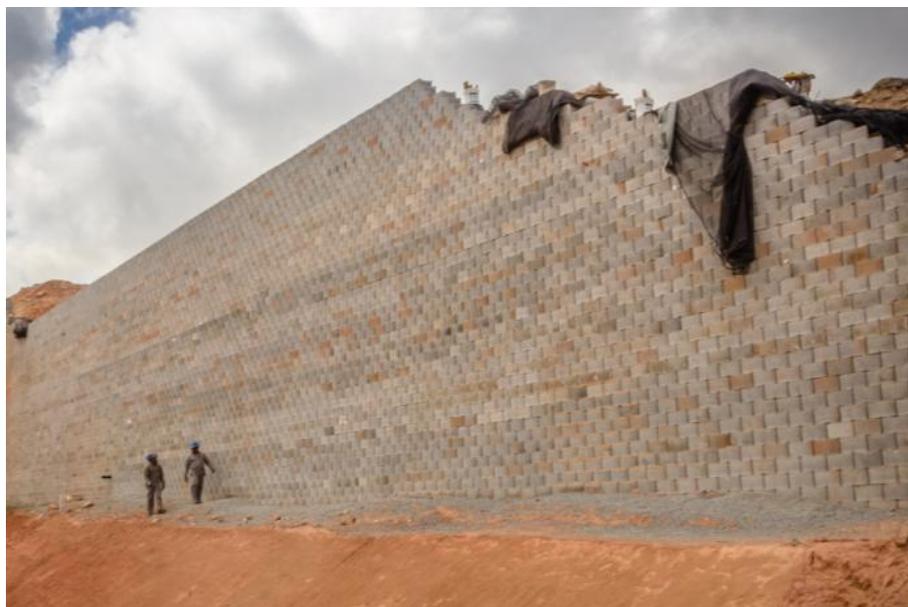
Após a execução dos dois muros de solo reforçado, associados a tirantes, foi possível atender à necessidade do cliente de ampliação do platô superior para construção dos galpões desejados com acabamento estético no muro superior. Na Figura 7 é ilustrado o aspecto da obra parcialmente finalizada.

Figura 7 - Aspecto do Muro 02 em fase de conclusão.

Destaca-se que os processos construtivos executados foram similares nos dois muros executados, diferindo apenas em relação à opção empregada na face dos mesmos. Como o muro superior apresenta maior visibilidade, o cliente desejava que a obra resultasse numa face esteticamente mais agradável e, por isso, a face em blocos segmentais foi adotada. A face do muro inferior, por sua vez, precisava suportar os esforços resultantes da protensão dos tirantes, logo se optou por um procedimento mais simples e econômico (sacaria preenchida com solo), uma vez que posteriormente seria executada uma cortina de concreto armado à frente do muro, para absorver tais esforços. Destaca-se também, que o muro inferior teve sua construção associada ao emprego de tirantes, solução classicamente empregada na Engenharia Geotécnica.

O muro superior contou ainda com outro aspecto interessante relacionado às vantagens técnicas do uso de geossintéticos como reforço de solos, o fato de apresentar uma curvatura acentuada ao longo de sua extensão. Isso demonstra a facilidade desse tipo de técnica em ser aplicada em diferentes geometrias com a mesma facilidade e rapidez de execução.
