Reforço com Geossintéticos e Solo Grampeado: uma solução geotécnica eficiente

RESUMO: A execução de estruturas de solo reforçado com geossintéticos usualmente apresentam custo competitivo, facilidade executiva e uma conseqüente velocidade construtiva. Adicionado a isso, a versatilidade dessa técnica permite a sua aplicação em diferentes geometrias e sua associação a outras técnicas utilizadas nas construções de estruturas de contenção. Nesse contexto, este artigo apresenta um caso de obra em que a estabilização de um talude natural com a técnica de solo grampeado foi complementada com um aterro em solo reforçado com geogrelhas. A obra localiza-se no município de São José de Ribamar, MA. Trata-se de uma residência de alto padrão, de propriedade particular, construída sobre falésias, cerca de 50 m acima do nível do mar. A obra refere-se à parte superior desse desnível, cuja porção inferior é um talude natural até a cota da praia. Duas estruturas de contenção construídas anteriormente sofreram colapso em um curto período de tempo. Percebeu-se, portanto, ser um caso bastante peculiar, em um terreno bem valorizado e com grande visibilidade aos usuários da praia. A construção do aterro

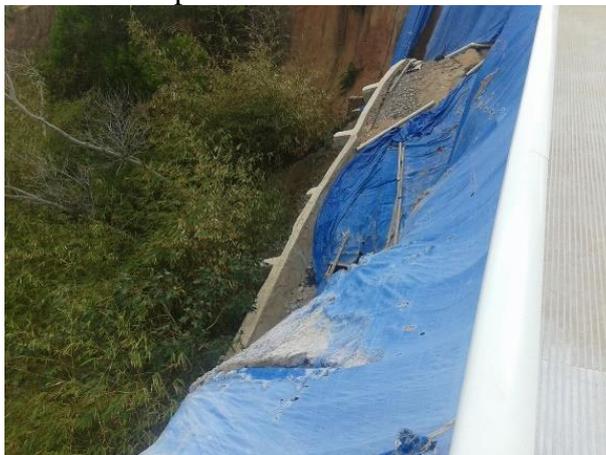
Figura 2 – Aspecto inicial do local de implantação da obra em estudo, com destaque para a estrutura de contenção pré-existente, após colapso.

tratar-se, portanto, de um caso que exige grande atenção do Engenheiro Geotécnico na escolha da melhor solução. As obras que ruíram somaram cerca de R\$ 500.000,00 necessários para sua execução. A Figura 2 ilustra a situação encontrada no local da obra em uma primeira visita técnica, realizada no mês de agosto de 2016. Percebe-se claramente a presença de uma estrutura de contenção executada anteriormente, a qual havia sofrido colapso.

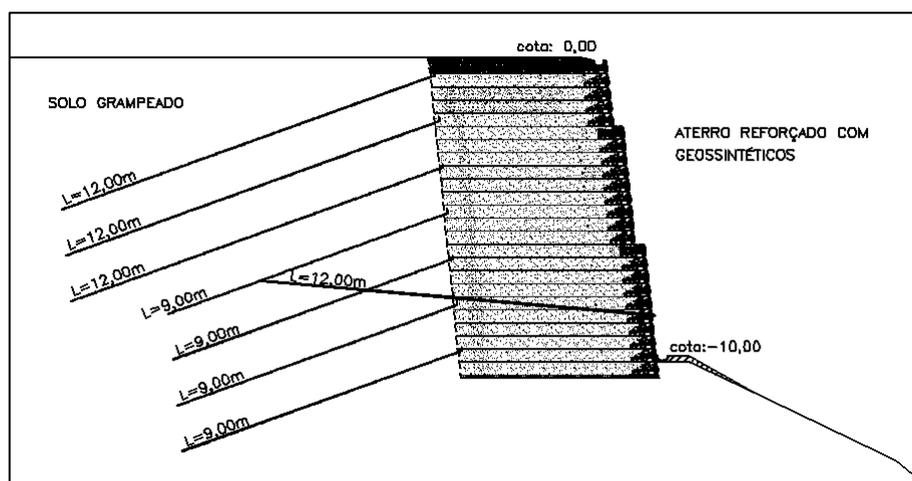
Figura 3 – Seção transversal esquemática da solução adotada na obra relatada neste artigo.

Este problema de Engenharia diz respeito à estabilização de um talude natural, sobre o qual está construída uma residência de alto padrão no município de São José de Ribamar, MA. Entre os aspectos exigidos pelo proprietário da obra, tem-se a necessidade de recuperação da área superior perdida em escorregamentos anteriores e a atenção ao aspecto estético da face da estrutura. Após visita ao local e avaliação dos boletins de sondagem disponibilizados pelo proprietário, a solução geotécnica proposta consistiu na utilização da técnica de solo grampeado para estabilização de taludes em situação de corte, associada a uma estrutura de solo reforçado com geogrelhas, com face em sistema *Lock and Load*®. A face foi projetada com duas jardineiras, nas quais foram plantadas plantas ornamentais. As jardineiras foram executadas no sistema *Lock and Load*® por meio do recuo da face do muro em alturas pré-estabelecidas. Essa solução permitiu a recuperação da área do aterro, perdida em escorregamentos anteriores, e um excelente acabamento estético da obra. A Figura 3 ilustra a seção transversal considerada para a solução adotada neste caso de obra.

A estabilização do talude em solo grampeado empregou 315 chumbadores metálicos com 9 m e 12 m de comprimento e 100 mm de diâmetro (barras de aço CA-50, 20 mm de diâmetro envoltos em calda de cimento) dispostos numa malha de 1,5 x 1,4 m (horizontal x vertical). A ampliação do terreno superior foi realizada por meio da execução de um aterro de solo reforçado com geogrelhas uniaxiais de poliéster, fabricadas pela Strata, modelo StrataGrid, com resistência à tração nominal de 60 kN/m e 100 kN/m. O faceamento da contenção foi executado, como mencionado, com o sistema *Lock and Load*®, com dois recuos ao longo da altura da contenção para a instalação de jardineiras. Salienta-se que a obra foi construída na porção superior do talude, com altura média de 10 m e 65 m de extensão. A porção inferior da falésia não apresentava problemas de instabilidade.

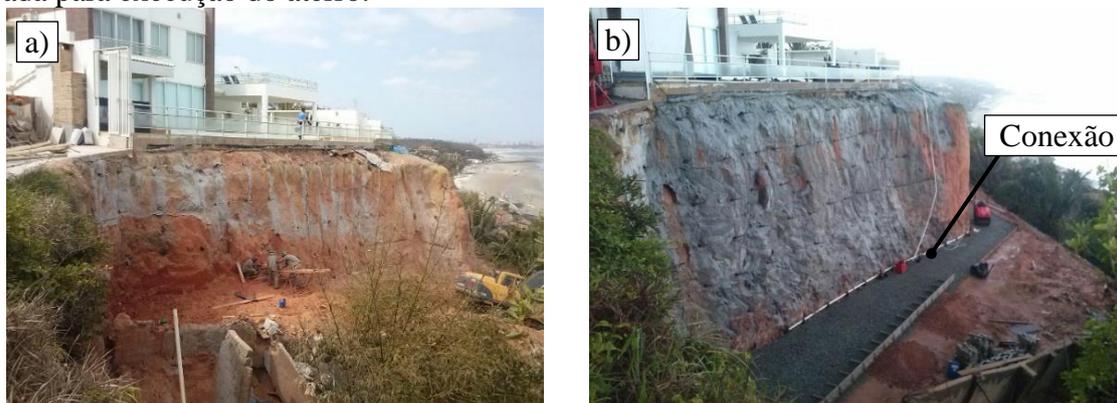
Figura 4 – a) Execução de chumbadores metálicos; b) Talude estabilizado com o sistema Solo Grampeado e preparação da base para execução do aterro. Detalhe para o dispositivo de conexão entre os chumbadores metálicos e as geogrelhas.

A estabilização do talude no trecho central do terreno, acima da porção de solo remanescente do último colapso da estrutura, foi realizada com a instalação de 315 chumbadores metálicos, dispostos em malha de 1,5 x 1,4 m (horizontal x vertical) (Figura 4a). Eles foram executados em furos

de 100 mm de diâmetro e com 9 m e 12 m de comprimento, preenchidos em duas etapas: bainha (vazio entre a barra de aço e as paredes do furo) e uma fase de reinjeção. Empregaram-se barras de aço CA-50, com 20 mm de diâmetro para compor os chumbadores, e fator água-cimento igual a 0,5 (bainha) e 0,7 (reinjeção). Um comprimento em excesso das barras foi deixado no lado externo dos furos e dobrado em um trecho de cerca de 300 mm (“esperas”). Esse trecho será empregado para unir os chumbadores às geogrelha empregadas como reforço do solo. O processo de escavação e remoção desses escombros ocorreu concomitantemente à execução dos chumbadores e, ao término desta etapa, foi possível demolir definitivamente o trecho danificado pelos escorregamentos anteriores e remover o solo do local. A Figura 4b ilustra o talude estabilizado pelo sistema de solo grampeado e a base preparada para execução do aterro.

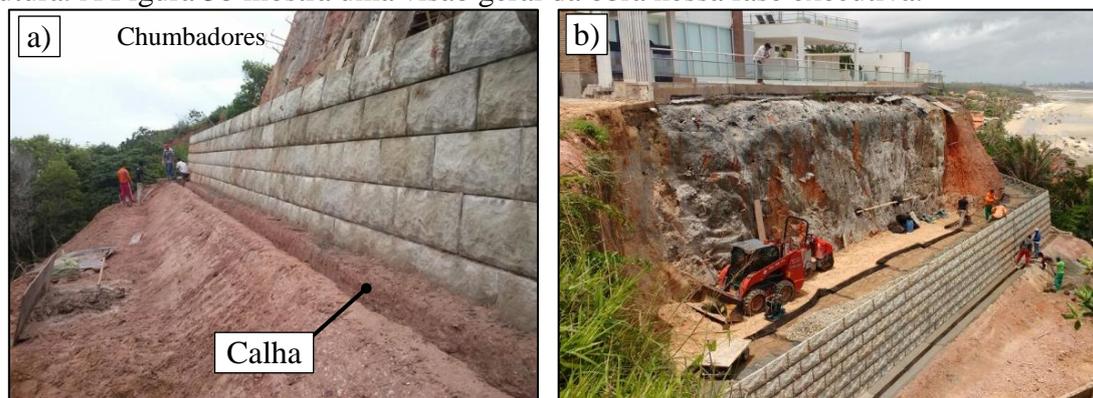
Figura 5 – Início da etapa de construção da estrutura de solo reforçado com geossintéticos: a) Vista localizada; b) Vista geral.

As condições topográficas do terreno levaram à necessidade de regularização da base do aterro em uma área maior que a área em que estariam dispostas as geogrelha (2 m à frente da contenção). Um aterro de solo-cimento compactado foi executado longitudinalmente em frente da contenção, para garantir um embutimento mínimo dessa estrutura, de modo a prevenir possíveis problemas de erosão na base da estrutura. Uma calha foi executada após o início da execução do aterro reforçado, disposta longitudinalmente à contenção. A Figura 5a apresenta o trecho do talude natural em solo grampeado, as primeiras placas de concreto armado do sistema *Lock and Load*® e a calha para drenagem no pé da estrutura. A Figura 5b mostra uma visão geral da obra nessa fase executiva.

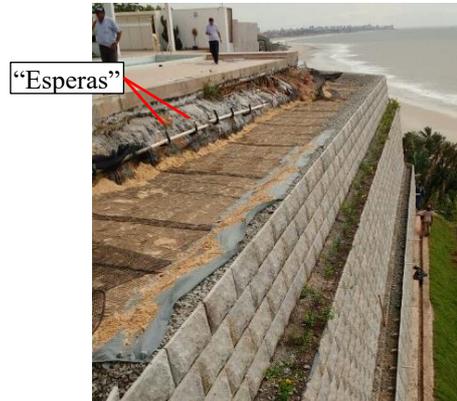
Figura 6 – Detalhe da ligação entre geogrelhas e chumbadores metálicos.

linhas de chumbadores foram unidas a eles por meio de um dispositivo constituído por uma barra de aço CA-50, inserida em um tubo de PVC de 40 mm de diâmetro e preenchido com calda de cimento. As barras de aço foram envolvidas pelas geogrelhas posicionadas nas mesmas cotas dos chumbadores e dispostas sobre as “esperas” mencionadas no item 3.2. As “esperas” foram adequadamente protegidas por um tubo dreno preenchido com calda de cimento. As geogrelhas envolveram o dispositivo de conexão e são posicionadas novamente para dentro do aterro, num comprimento de, no mínimo, 1,5 m. A Figura 6 permite a visualização das “esperas” para ligação entre as geogrelhas e os chumbadores metálicos.

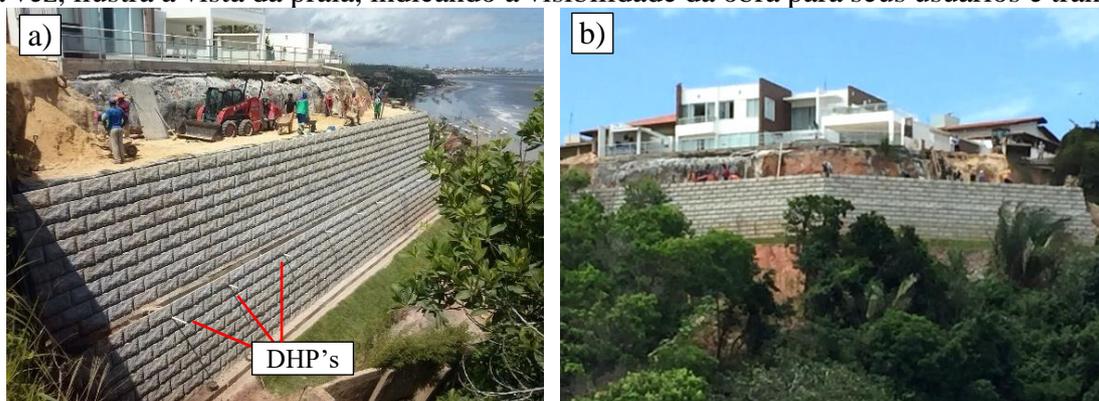
Figura 7 – Vistas gerais da obra próxima à sua conclusão. a) Destaque para recuos na face (jardineiras) e DHP's; b) Visibilidade da obra para usuários da praia.

A aplicação do sistema *Lock and Load*® possibilitou a execução de uma obra com elevado acabamento estético. Adicionalmente, a utilização de recuos para implantação de jardineiras tem o propósito de permitir uma melhor integração com a vegetação circundante à obra. Esses aspectos ganham bastante destaque não apenas pela exigência do proprietário, mas também pela grande visibilidade da obra pelos usuários da praia adjacente (Figura 7). Destaca-se ainda a execução de drenos horizontais profundos com 12 m de extensão e 40 mm de diâmetro, com espaçamento horizontal constante de 3 m, num total de 23 DHP's. A Figura 7a mostra uma vista geral da obra próxima à sua conclusão, com a indicação das jardineiras (recuos da face) e os DHP's. A Figura 7b, por sua vez, ilustra a vista da praia, indicando a visibilidade da obra para seus usuários e transeuntes.

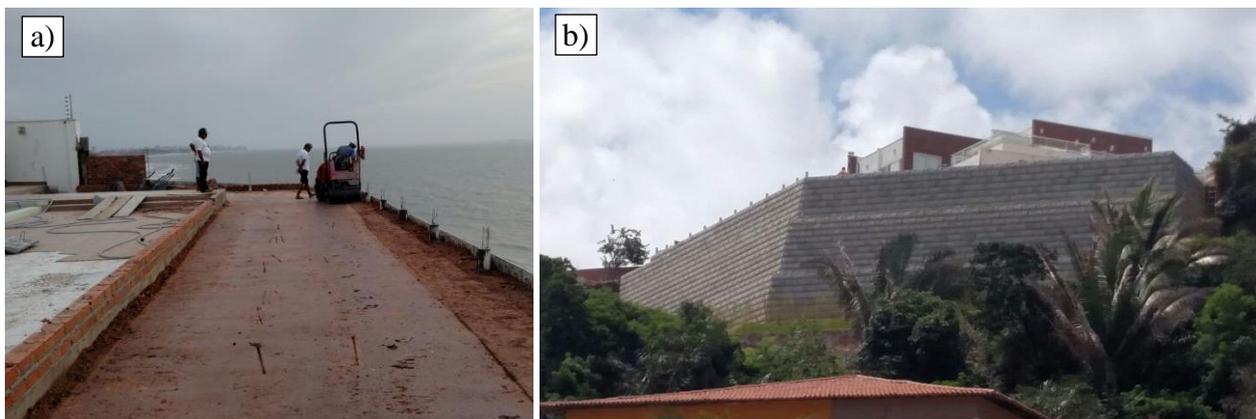
Figura 8 – Fase final da execução da estrutura de solo reforçado com geogrelha. a) Execução da última camada de solo pouco permeável; b) Aspecto final da obra.

A estrutura de solo reforçado com geogrelha foi finalizada com a execução de uma camada de argila plástica de baixa permeabilidade na superfície. A obra foi entregue em abril de 2016, seis meses após o início dos serviços, e o seu dimensionamento atendeu completamente a critérios técnicos e estéticos. A falta de espaço físico para o desenvolvimento dos trabalhos, bem como a complicada logística da obra resultou em significativo atraso no tempo de execução. A Figura 8 apresenta a execução da última camada de solo compactado (solo fino pouco permeável) (Figura 8a) e o aspecto final da obra (Figura 8b).
