# Utilização de geogrelhas como elemento de reforço nas contenções de viaduto do Lote 28 da duplicação da BR-101 em SC

**RESUMO:** A duplicação da BR-101, foi uma obra de grande complexidade e com muitos desafios geotécnicos. No lote 28 desta obra foram construídas três passagens inferiores cujos aterros foram contidos com muros de solo reforçado de paramento semirrígido. O objetivo deste trabalho é apresentar um estudo de caso que relatará a revisão dos conceitos e necessidades do projeto assim como os ensaios de laboratório, informações do aterro e o acompanhamento da obra, apresentando, como se deu a elaboração e desenvolvimento de uma solução geotécnica em meio a execução da obra e toda a complexidade envolvida no processo. Concluindo-se que as soluções de solo reforçado com paramento semirrígidas são plenamente aplicáveis à contenção de aterros de encontro de pontes e viadutos, inclusive como estruturas portantes.

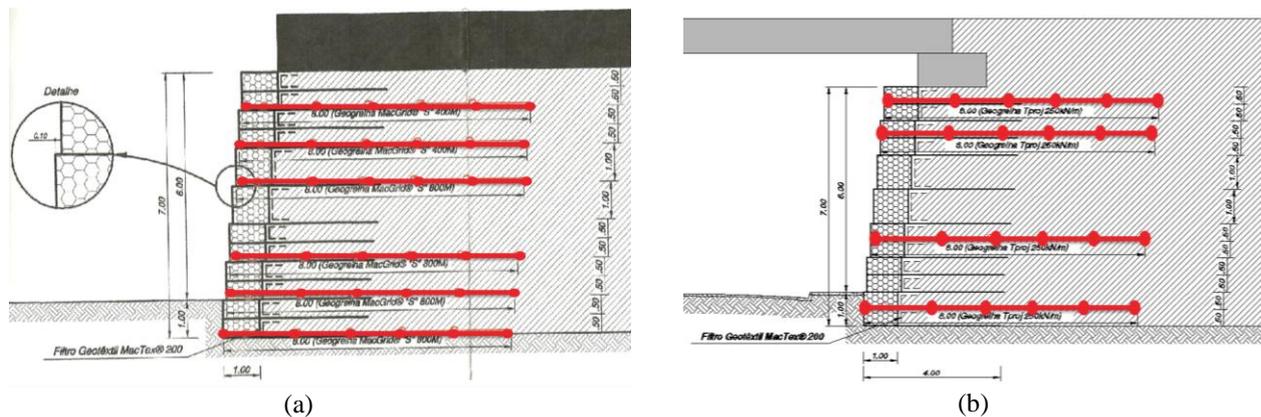
Figura 2 . Seção transversal e longitudinal – Corona (2007)

Neste caso o projeto previa que o aterro seria portante, ou seja, as longarinas do viaduto da PI do km 15+100 seriam apoiadas no aterro reforçado, sobre de um berço de concreto armado. Sendo assim, na região do apoio se previu além dos reforços em malha metálica, reforços principais com geogrelhas de resistência de 400 e 800 kN/m. As geogrelhas de 400 kN/m, com 8m de comprimento, eram previstas como reforços principais na seção longitudinal (Figura 2b), enquanto na seção transversal (Figura 2a) foram previstas além das geogrelhas de 400 kN/m, geogrelhas de 800kN/m, ambas com 8m de comprimento.

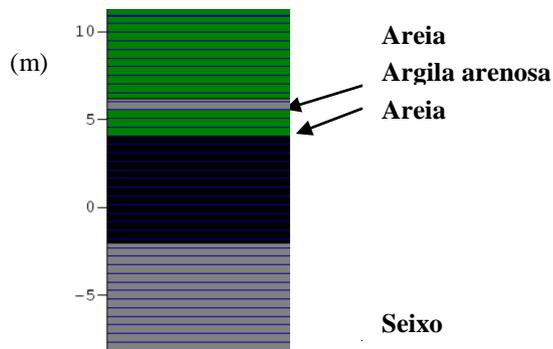
Figura 3. Perfil estratigráfico do solo de fundação

A determinação do perfil do subsolo (Figura 3) foi realizada com base na análise do laudo de sondagem mistas (SM) já existentes e disponibilizados pela Contratante. A sondagem adotada na análise foi a SM-07 executada no km 15+100.

A figura 3 ilustra o perfil referente a sondagem SM-07 realizada quando da elaboração do projeto básico de duplicação. Nesta observa-se uma camada inicial de aproximadamente 4m descrita como Areia, pois como é de praxe em obras rodoviárias houve substituição das camadas superficiais de solo mole. Dos 5 a 6m de profundidade até cerca de 15m a sondagem mostrava a ocorrência de camadas intercaladas de argila mole e areia com SPT variando entre 3 a 5 até encontrar uma camada de seixo.

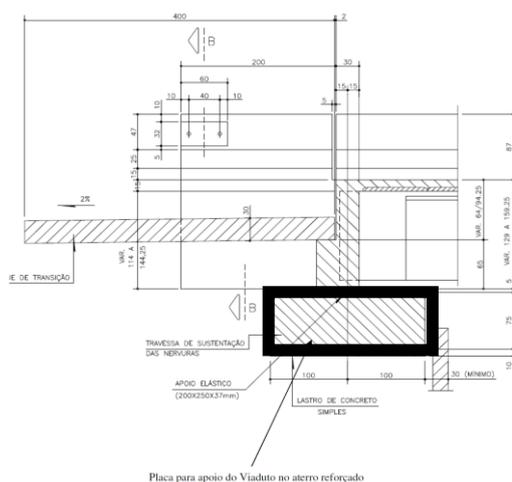
Figura 4. Seção do berço de concreto.

Como no presente caso o aterro é portante, isto é, servirá de apoio para as longarinas da obra de arte especial, obteve-se da memória de cálculo da empresa Calculista os valores das reações de apoio do viaduto, com base nos quais adotou-se uma carga de 250kN/m<sup>2</sup> distribuídas num berço de concreto armado de 2m de largura (Figura 4).

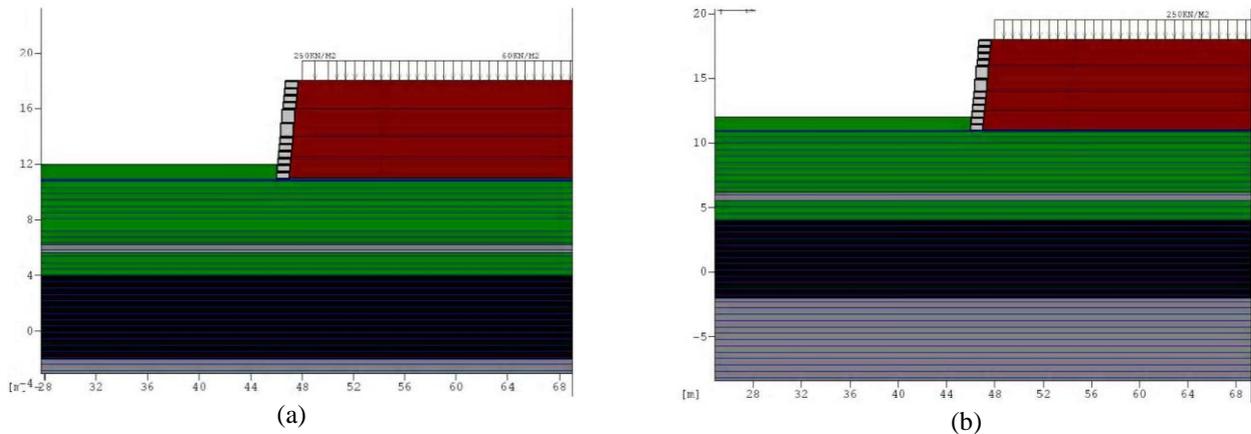
Figura 5. Seções da modelagem

Com as informações de projeto e dos dados dos itens 3.1 e 3.2, elaborou-se os modelos de análise, representados pelas seções longitudinal (Figura 5a) e transversal (Figura 5b) do encontro portante.

A tabela 5 apresenta os parâmetros geotécnicos dos solos que constituem as seções de análise (Figura 5) e a tabela 6 apresenta o resumo dos Fatores de Segurança obtidos na verificação.

Os parâmetros geotécnicos dos solos que constituem as seções de análise (Figura 5) são os mesmos da Tabela 5.

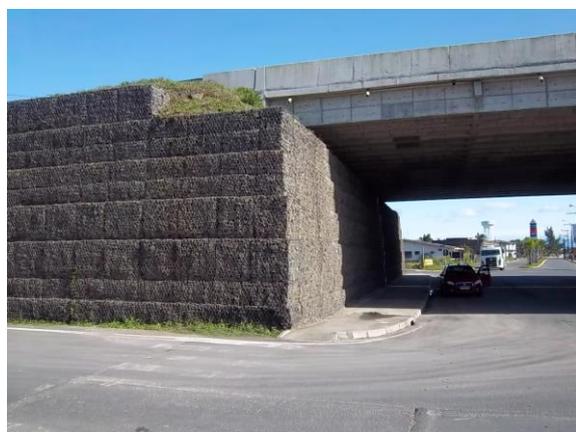
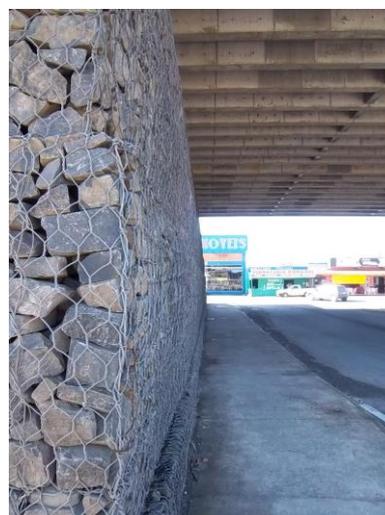
Figura 11. Obra Concluída

Figura 12. Obra Concluída

As deformações da face existem, porém foram observadas deformações pontuais, de abaulamento das caixas de gabiões e não necessariamente deformações do maciço de solo reforçado, conforme figuras 11 e 12.
